## INVESTIGASI DAN MITIGASI STRUKTUR BANGUNAN SEKOLAH AKIBAT GEMPA BUMI CIANJUR

Anang Kristianto\*, Daud R Wiyono, Deni Setiawan, Andrias Suhendra, Yosafat Aji  
Pranata

Jurusan Teknik Sipil, Universitas Kristen Maranatha, Bandung  
\*anang.kristianto@gmail.com

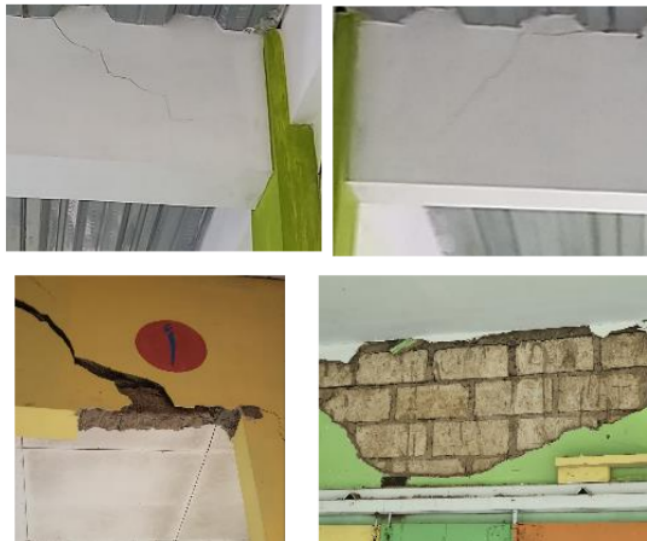
Investigasi terhadap beberapa sekolah dasar dan SMP dilakukan untuk memberikan gambaran kerusakan elemen struktural secara umum. Gambar 2 memberikan gambaran kerusakan elemen balok yang terjadi pada salah satu bagian pada bangunan sekolah:

Gambar 2. Kegagalan geser pada elemen balok pada gedung SMP Garnesia dan SMP Plus Assyuthiyah

| Sekolah | Kondisi secara visual | | | | |
|---|---|--|---|---|---|
| SMP Plus Assyuthiyah | Tidak ada masalah | Retak geser, retak lentur di tengah bentang, potensi terjadi lendutan berlebih | Tidak ada masalah | Retak, plesteran dan acian terkelupas | Perlu perbaikan |

| Sekolah | Kondisi secara visual | | | | |
|---|---|--|---|---|--|
| SMP Garnesia | Tidak ada masalah | Retak pada daerah tumpuan dan lapangan, penurunan pada pelat lantai dasar | | Dinding bata mengalami keretakan | |

Untuk elemen balok, perbaikan dapat dilakukan sesuai dengan kondisi visual yang terlihat dan prediksi kegagalan yang dapat terjadi. Pada kolom dengan retak miring pada daerah tumpuan diprediksi mengalami kegagalan geser karena kurangnya tulangan geser atau rendahnya mutu beton yang digunakan. Kerusakan seperti ini harus segera diperbaiki atau bahkan segera dibongkar apabila memang tidak memungkinkan untuk perbaikan. Perbaikan dapat dilakukan dengan memberikan perkuatan FRP pada kedua ujung kolom dalam bentuk U (Gambar 7) sehingga kegagalan geser dapat dihindari. Untuk retak vertikal pada tengah bentang balok dapat diperbaiki dengan menggunakan FRP yang dipasang sepanjang tepi bawah balok agar membantu balok menerima tegangan tarik akibat beban lentur yang

Gambar 7. Penambahan FRP untuk kegagalan geser pada balok

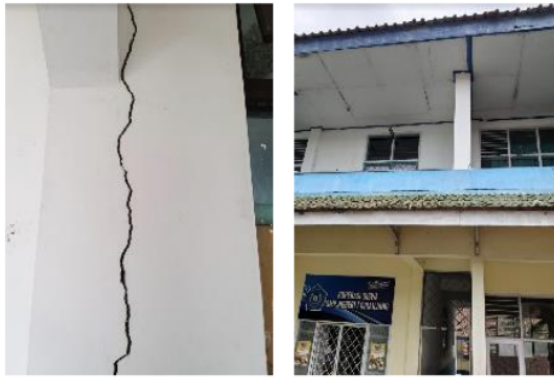
Selain kegagalan pada elemen balok yang diperlihatkan Gambar 2, juga terdapat beberapa kegagalan pada elemen kolom seperti yang terlihat pada Gambar 3:

Gambar 3. Kegagalan retak elemen kolom pada gedung SMPN 1 Cianjur

| Sekolah | Kondisi secara visual | | | | |
|---|---|--|---|---|--|
| SMPN 1 Cianjur | Tidak ada masalah | Tidak ada masalah | | Retak berat dan ringan, plesteran tidak bagus, mengelupas | |

Mitigasi bencana gempa bumi dalam bidang struktur bangunan dapat dilaksanakan dalam bentuk perbaikan ataupun perkuatan pada elemen struktur atau non-struktural. Elemen struktural meliputi kolom, balok dan struktur rangka kuda-kuda atap, elemen non-struktural berupa dinding dan plafon. Pada elemen kolom perbaikan dapat dilakukan dengan memperbesar dimensi kolom (*jacketing*) atau memperkuat dengan menggunakan profil baja. Pada kasus ini tidak terdapat kerusakan pada kolom akibat gempa bumi, hanya pada beberapa gedung dimensi kolom tidak memenuhi persyaratan minimum sebagai kolom yang dibangun di daerah rawan gempa. Kondisi kolom dengan dimensi yang kecil dapat diperbesar dengan menambah dimensi kolom dan memberikan tulangan longitudinal dan transversal tambahan, seperti yang diperlihatkan Gambar 6.

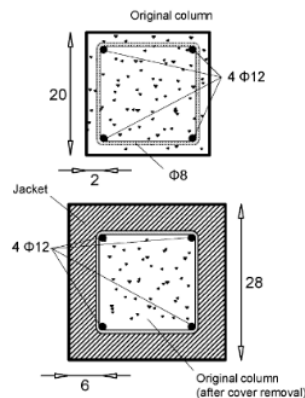
Gambar 6. Penambahan dimensi kolom

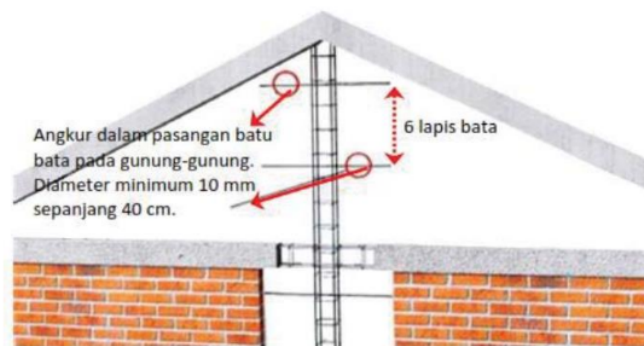
Gambar 8. Hubungan angkur pada ampig sesuai standar

Kerusakan pada struktur kuda-kuda rangka atap dapat diperbaiki dengan mengganti elemen-elemen batang yang mengalami kerusakan. Angkur perlu diberikan pada ampig agar tidak rusak bahkan jatuh pada saat gempa (Gambar 8).

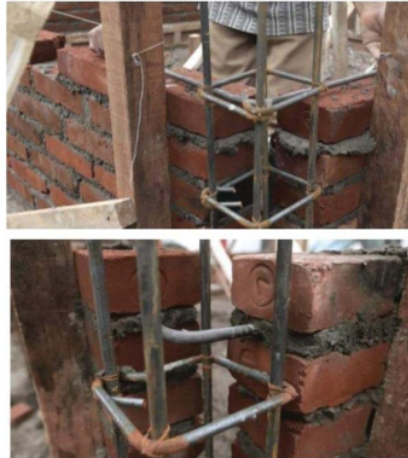
Gambar 9. Pemasangan angkur pada dinding bata untuk memperkuat dinding terhadap beban gempa

Elemen non-struktural lainnya yang perlu diperhatikan adalah dinding, perkuatan dinding perlu dilakukan dengan beberapa alternatif. Alternatif pertama memastikan bahwa dinding terangkur dengan baik pada kolom struktural atau kolom tambahan yang dibangun untuk mengikat batu-bata

(Gambar 9). Ketiadaan angkur dapat mengakibatkan dinding retak atau bahkan terjatuh pada saat terjadi guncangan. Alternatif lain adalah memberi perkuatan ferosemen agar dinding lebih kaku dan berperilaku menahan gaya geser yang bekerja pada rumah tinggal akibat gempa. Hal lain yang perlu diperhatikan adalah mutu plesteran harus standar sehingga tidak terkelupas pada saat mengalami guncangan.
