We have reached a decision regarding your submission to Servirisma, "INVESTIGASI DAN MITIGASI STRUKTUR BANGUNAN SEKOLAH AKIBAT GEMPA BUMI CIANJUR".

INVESTIGASI DAN MITIGASI STRUKTUR BANGUNAN SEKOLAH AKIBAT GEMPA BUMI CIANJUR

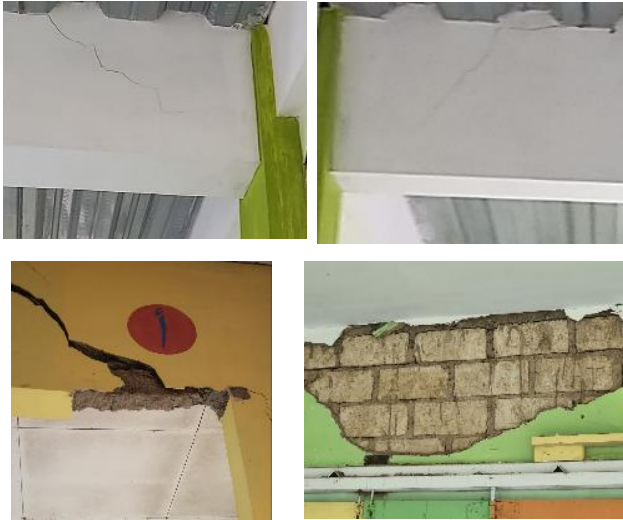
Gambar 2. Kegagalan geser pada elemen balok pada gedung SMP Garnesia dan SMP Plus Assyuthiyyah

Untuk komponen balok kerusakan terparah adalah timbulnya retak geser yang sangat berbahaya pada salah satu gedung di SMP Plus Assyuthiyah. Retak geser ini berpotensi menimbulkan terjadinya kegagalan yang bersifat getas dan keruntuhan dapat terjadi secara tiba-tiba. Faktor penyebab kegagalan geser adalah kurangnya tulangan geser pada daerah tumpuan atau kemungkinan lain adalah penggunaan mutu beton yang sangat rendah (dibawah 17 Mpa) pada balok tersebut.

Untuk elemen balok, perbaikan dapat dilakukan sesuai dengan kondisi visual yang terlihat dan prediksi kegagalan yang dapat terjadi. Pada kolom dengan retak miring pada daerah tumpuan diprediksi mengalami kegagalan geser karena kurangnya tulangan geser atau rendahnya mutu beton yang digunakan. Kerusakan seperti ini harus segera diperbaiki atau bahkan segera dibongkar apabila memang tidak memungkinkan untuk perbaikan. Perbaikan dapat dilakukan dengan memberikan perkuatan FRP pada kedua ujung kolom dalam bentuk U (Gambar 7) sehingga kegagalan geser dapat dihindari. Untuk retak vertikal pada tengah balok dapat diperbaiki dengan menggunakan FRP yang dipasang sepanjang tepi bawah balok agar membantu balok menerima tegangan tarik akibat beban lentur yang

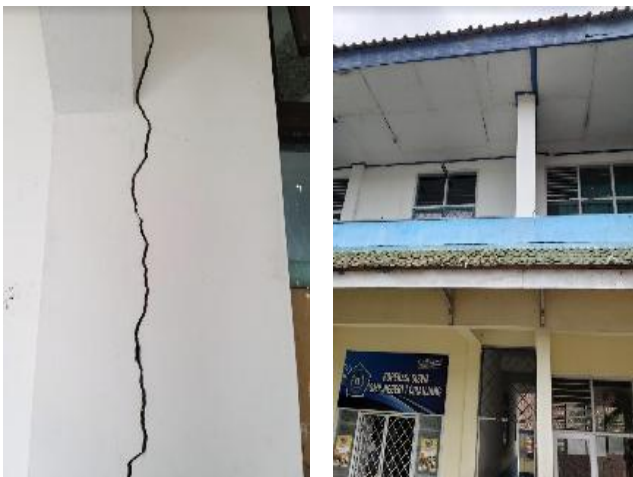
Gambar 3. Kegagalan retak elemen kolom pada gedung SMPN 1 Cianjur

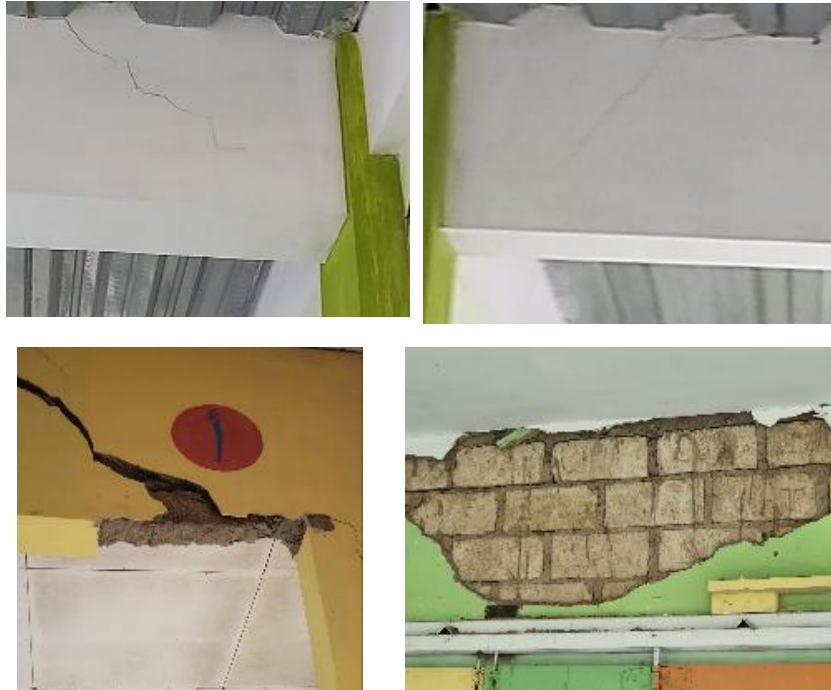
Investigasi terhadap beberapa sekolah dasar dan SMP dilakukan untuk memberikan gambaran kerusakan elemen struktural secara umum. Gambar 2 memberikan gambaran kerusakan elemen balok yang terjadi pada salah satu bagian pada bangunan sekolah:

Gambar 2. Kegagalan geser pada elemen balok pada gedung SMP Garnesia dan SMP Plus Assyuthiyah

Untuk elemen balok, perbaikan dapat dilakukan sesuai dengan kondisi visual yang terlihat dan prediksi kegagalan yang dapat terjadi. Pada kolom dengan retak miring pada daerah tumpuan diprediksi mengalami kegagalan geser karena kurangnya tulangan geser atau rendahnya mutu beton yang digunakan. Kerusakan seperti ini harus segera diperbaiki atau bahkan segera dibongkar apabila memang tidak memungkinkan untuk perbaikan. Perbaikan dapat dilakukan dengan memberikan perkuatan FRP pada kedua ujung kolom dalam bentuk U (Gambar 7) sehingga kegagalan geser dapat dihindari. Untuk retak vertikal pada tengah bentang balok dapat diperbaiki dengan menggunakan FRP yang dipasang sepanjang tepi bawah balok agar membantu balok menerima tegangan tarik akibat beban lentur yang bekerja. Hal lain yang dapat dilakukan adalah memberikan kolom baja tambahan pada tengah bentang balok. Hal ini dapat dilakukan apabila kehadiran kolom tambahan ini tidak terlalu mengganggu aktivitas di ruangan tersebut.

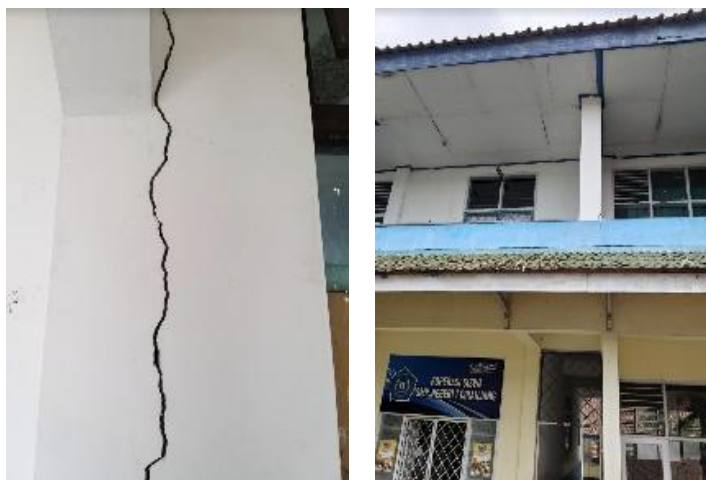
Selain kegagalan pada elemen balok yang diperlihatkan Gambar 2, juga terdapat beberapa kegagalan pada elemen kolom seperti yang terlihat pada Gambar 3:

Gambar 3. Kegagalan retak elemen kolom pada gedung SMPN 1 Cianjur
