Evaluasi Pengerjaan *Detailing* Tulangan pada Komponen Struktur Beton Bertulang Pembangunan Rumah Sederhana di Wilayah Kabupaten Bandung

ABSTRACT. *Evaluation of Reinforcing Bar Detailing Work in Reinforced Concrete Structural Components for Simple House Construction in the Bandung Regency Area.*

Peninjauan sampel studi literatur diambil dari salah satu rumah dari Desa Sadu, Kecamatan Soreang, Kabupaten Bandung sebagai tempat dilaksanakannya program BSPS. Spesifikasi struktur sebagai berikut:

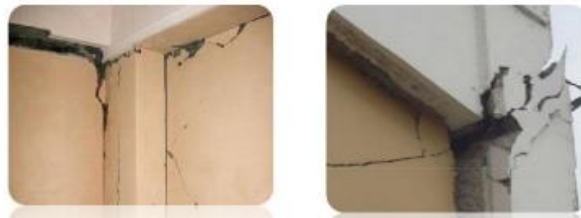
- a. Peningkatan Risiko Keruntuhan Geser: Penggunaan detailing penulangan yang kurang memadai dapat mengurangi kapabilitas fondasi dalam menahan tekanan horizontal, seperti keruntuhan geser. Hal ini berpotensi mengakibatkan kemiringan tajam pada lereng atau timbulnya retakan di sekitar area fondasi.
- b. Keruntuhan Penetrasi (*Punching Shear Failure*): Keruntuhan terjadi saat bagian tengah atau ujung bawah kolom atau sloof yang berada di bawah fondasi mengalami kegagalan akibat tekanan vertikal yang berlebihan dari lantai atau beban di atasnya.
- c. Penurunan Fondasi: Terjadinya penurunan seketika (*Immediate Settlement*) yang tidak merata sehingga mengakibatkan defleksi yang lebih besar pada plat pondasi. Penurunan juga akan berdampak pada elemen struktural lainnya seperti yang tertera pada Gambar 8.

Gambar 8. Kerusakan akibat Penurunan Fondasi

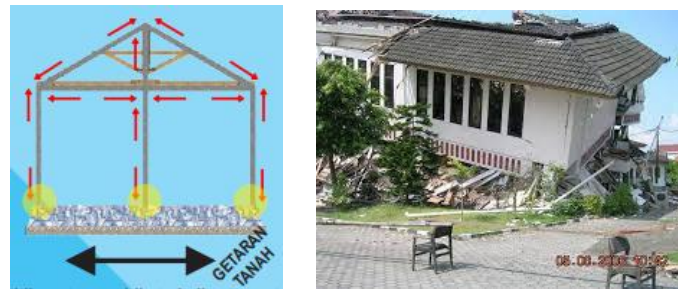
Apabila rincian detailing penulangan pada sloof tidak diimplementasikan dengan benar, maka sloof akan berpotensi mengalami pergeseran saat terjadi getaran tanah, seperti Gambar 13.

Gambar 13. Kerusakan akibat Kesalahan Detailing Sloof
Sumber: Google Photos, 2023

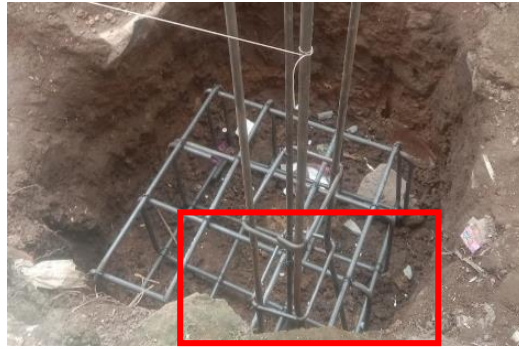
Kesalahan detailing penulangan di fondasi (seperti Gambar 25) yang sering terjadi yaitu kesalahan pada pengangkurkan tulangan fondasi. Tidak adanya penggunaan jarak angkur 100 cm yang berfungsi sebagai pengait fondasi dengan sloof akan mengakibatkan bangunan rentan terhadap guncangan beban gempa dan tiupan angin sebab bangunan tidak terpaku pada fondasi.

Gambar 25. Kesalahan Pengangkuran Fondasi

Sesuai dengan penjelasan subbab 2.1 kesalahan pengangkuran pondasi dapat menyebabkan keruntuhan geser, keruntuhan penetrasi dan penurunan pondasi. Menurut hasil penelitian variasi jarak tulangan vertikal (Silalahi, A. 2017), penempatan jarak sengkang juga dapat mempengaruhi peningkatan kekakuan pada pondasi.

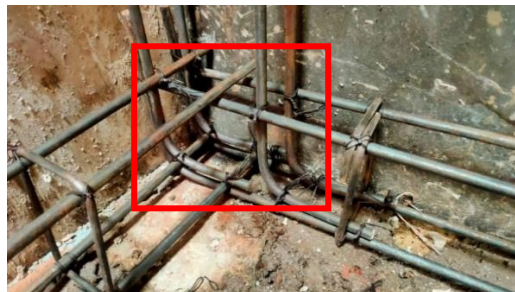
Kesalahan detailing penulangan di sloof (seperti Gambar 26) yang sering terjadi yaitu tidak ada pengangkuran dari sloof ke fondasi, tidak ada ikatan antar pertemuan sloof, tidak ada panjang penyaluran antara sloof, dan panjang penyaluran kolom ke sloof kurang dari 40d.

Gambar 26. Kesalahan Detailing Sloof

Jika detailing penulangan pada sloof tidak dilakukan dengan benar dengan syarat yang berlaku, maka akan menyebabkan titik rentan jika terjadi getaran tanah dan cenderung mudah untuk bergeser dan mengalami penurunan.

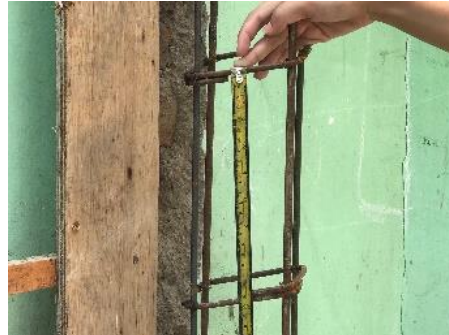
Kesalahan detailing penulangan di kolom (seperti Gambar 27) yang sering terjadi yaitu kesalahan penempatan tulangan sengkang yang terlalu jauh melebihi batas 15-20 cm dan tekukan sengkang ikat 90° yang seharusnya 135°. Tata letak pemasangan tulangan pengikat harus dirancang sedemikian rupa untuk memastikan beton inti tetap terikat dan tidak terpisah, sehingga dapat memberikan stabilitas yang memadai selama pembebanan. Sementara itu, pemasangan

tulangan pengikat dengan sudut 90° adalah contoh dari konfigurasi tulangan pengikat yang memerlukan elemen penghubung. Ini bertujuan agar saat beban aksial dan lateral diterapkan, tidak terjadi kegagalan struktural.

Gambar 27. Kesalahan Jarak Senggang Kolom

Seperti dijelaskan dalam bagian 2.3, kesalahan dalam merancang detail pada kolom bisa mengakibatkan keruntuhan akibat tekanan dan buckling. Berdasarkan hasil pengujian mengenai perilaku tulangan (Kristianto, A. 2015), bentuk tikungan pada sambungan antar sengkang memengaruhi karakteristik tulangan. Penggunaan tikungan dengan sudut 90° mengakibatkan sambungan menjadi longgar dan menyebabkan tulangan longitudinal melengkung secara berlebihan di area sudut yang memiliki tikungan tersebut.

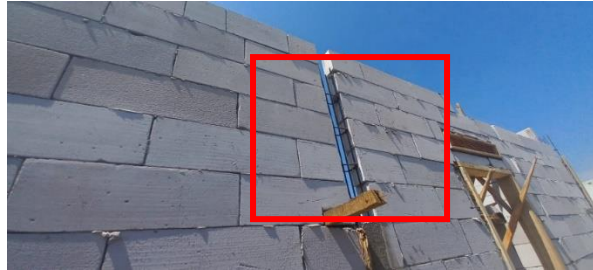
Kesalahan detailing penulangan di dinding (seperti Gambar 30) yang sering terjadi yaitu tidak adanya pengankuran dinding.

Gambar 30. Kesalahan Detailing Pengankuran Dinding

Sesuai dengan penjelasan subbab 2.4 kesalahan detailing pengankuran dinding dapat menyebabkan bergesernya dinding dan kerobohan bangunan. Berdasarkan temuan dari eksperimen tentang penerapan angkur pada dinding (Ismail, F. 2010), penggunaan angkur (stek) menciptakan pola retakan diagonal, namun tidak menyebabkan terpisahnya dinding bata dari kolom. Sementara itu, dalam benda uji yang tidak menggunakan angkur (stek), pola retakan diagonal muncul dan menyebabkan pemisahan antara dinding bata dengan kolom.

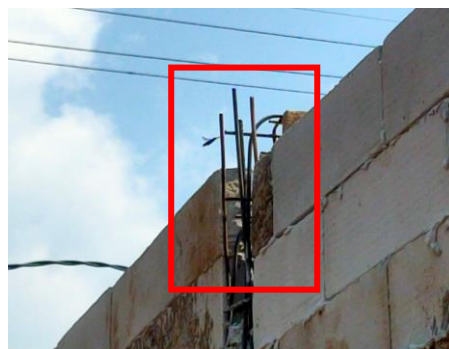
Kesalahan *detailing* penulangan di balok (seperti Gambar 31) yang sering terjadi yaitu kesalahan penempatan tulangan sengkang yang terlalu jauh melebihi batas 15-20 cm dan tidak adanya panjang penyaluran antara balok dengan kolom yang benar. Panjang penyaluran sepanjang $40d$ berfungsi sebagai pengikat antara balok dengan kolom sehingga kolom dapat terhubung dengan balok dan bangunan akan kuat menghadapi guncangan atau beban gempa.

Gambar 31. Kesalahan *Detailing* antar Kolom dengan Balok

Sesuai dengan penjelasan subbab 2.5 kesalahan *detailing* balok dapat menyebabkan keruntuhan tarik. Saat beban-beban mulai diterapkan, penampang akan menahan tegangan tekan di bagian atas dan tegangan tarik di bagian bawah. Apabila beban yang diberikan terus meningkat,

maka batas modulus keruntuhan beton akan terlewati, yang mengakibatkan pembentukan retakan, terutama di bagian tengah dari bentang bawah balok (Lihat Gambar 24).
