# Evaluasi Pengerjaan Detailing Tulangan pada Komponen Struktur Beton Bertulang Pembangunan Rumah Sederhana di Wilayah Kabupaten Bandung

## Evaluasi Pengerjaan *Detailing* Tulangan pada Komponen Struktur Beton Bertulang Pembangunan Rumah Sederhana di Wilayah Kabupaten Bandung

Johanna Gunawan<sup>[1]\*</sup>, Anang Kristianto<sup>[1]</sup>

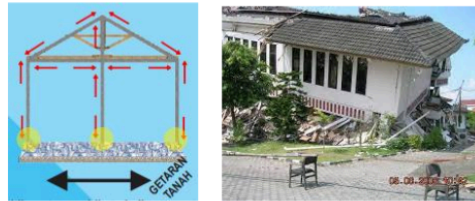
Apabila rincian detailing penulangan pada sloof tidak diimplementasikan dengan benar, maka sloof akan berpotensi mengalami pergeseran saat terjadi getaran tanah, seperti Gambar 13.

**Gambar 13.** Kerusakan akibat Kesalahan Detailing Sloof  
Sumber: Google Photos, 2023

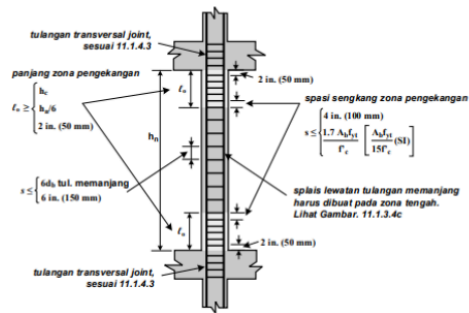
Pada elemen kolom, pengaturan jarak antar tulangan sengkang dilakukan untuk meningkatkan ketahanan terhadap tekanan pada kolom, sesuai pedoman yang diuraikan dalam SNI 8900-2020, sebagaimana tercantum dalam Gambar 16.

Gambar 16. Spasi Sengkang Pengekang dalam Kolom  
 Sumber: SNI 8900-2020

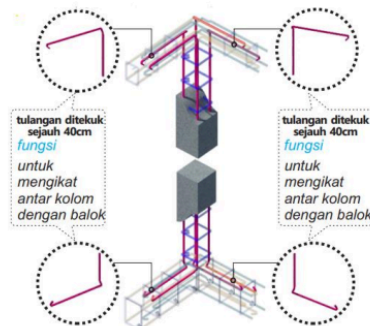
Dalam proses detailing penulangan pada kolom sesuai pedoman dalam Modul RLH PUPR 2023, seperti yang tampak pada Gambar 17.

Gambar 17. Detail Panjang Penyaluran antar Kolom dengan Balok  
 Sumber: Modul RLH PUPR, 2023

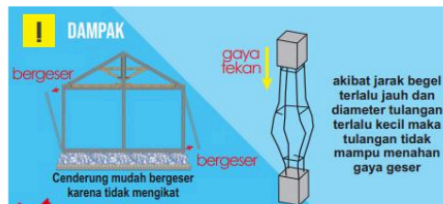
*Buckling* adalah perubahan bentuk mendadak pada elemen struktural ketika diberi beban tekan yang mencapai ambang kritis. Fenomena ini sering terjadi secara tiba-tiba dan dapat menyebabkan perpindahan yang signifikan. Meskipun tidak selalu mengakibatkan perubahan fisik atau keretakan pada material, *buckling* dianggap sebagai bentuk kegagalan karena elemen struktural yang mengalami lengkungan dan tidak lagi mampu mendukung beban sesuai dengan perencanaan awalnya (Gambar 18).

Gambar 18. Dampak Keruntuhan Buckling  
Sumber: Modul RLH PUPR, 2023
