## BAB 5

### SIMPULAN DAN SARAN

1. **Egress System** merupakan sistem evakuasi diri yang pada kajian ini dikhususkan mengenai sistem evakuasi terhadap bahaya kebakaran dengan objek studi *Melinda Hospital*. Berdasarkan hasil data analisis dan penelitian, terdapat beberapa hal yang belum memenuhi standard berdasarkan peraturan pemerintah. Perincian hasil analisis penerapan *eSgress system* dibagi menjadi 3 bagian, yaitu berdasarkan waktu tempuh, potensi kebakaran, dan masalah yang ditemukan pada *Melinda Hospital*.

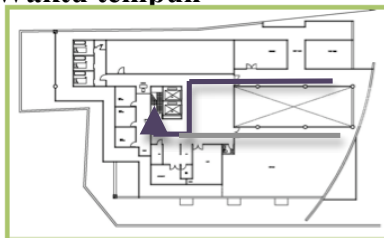
**Gambar 5.1** Simulasi Lantai 5

Berdasarkan hasil simulasi yang dilakukan, terdapat satu area yang tidak memiliki waktu yang mencukupi untuk dilakukan evakuasi ke ruang terbuka, yaitu dari lantai 5. Pencapaian

lantai 5 menuju pintu *lobby* di lantai 1 melalui tangga kebakaran adalah 176 detik. Berdasarkan standard, waktu 176 detik tersebut tidak mencukupi, sehingga sebaiknya Melinda Hospital memasang alat bantu evakuasi *spinkler*. Dengan tambahan *extra utility* tersebut, maka waktu evakuasi dapat diperpanjang menjadi 15 menit untuk menunggu pemadam kebakaran datang dan waktu tersebut diharapkan mencukupi untuk melakukan evakuasi pasien dan barang seni.

- Sebaiknya *spinkler* dipasang pada seluruh area sehingga waktu untuk melakukan evakuasi dapat diperpanjang dan mencukupi untuk melakukan evakuasi pasien dan barang seni dari lantai 5.

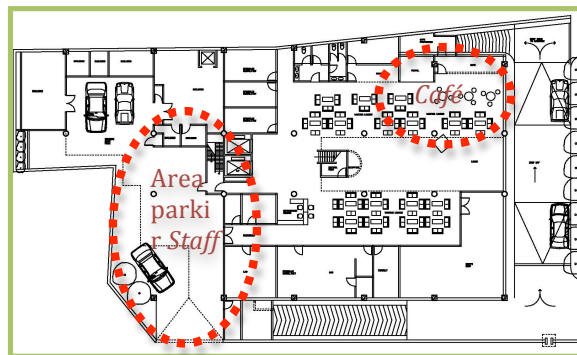
Gambar 5.2 Potensi Kebakaran

Terdapat beberapa daerah yang berpotensi kebakaran menengah, yaitu area café dan area parkir *staff* pada lantai 1. Area tersebut berpotensi terbakar karena terdapatnya bahan-bahan cair yang mudah terbakar seperti bensin, minyak tanah, dan elpiji.

Sebaiknya daerah tersebut ditambah dengan *utility extra* PAR untuk mengantisipasi dini sebelum kebakaran meluas.

- Terdapat beberapa area yang berpotensi terbakar, sebaiknya daerah tersebut ditambah dengan *utility extra* PAR untuk mengantisipasi dini sebelum kebakaran meluas.

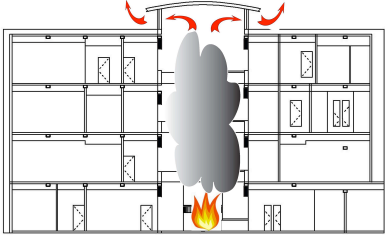
**Tabel 5.1** Tabel Sistem Pengendalian Asap

Melinda Hospital hanya memiliki sistem pengendalian asap *windows vent* yang terpasang pada dinding *void* lantai 5. Akan lebih baik jika Melinda Hospital juga dilengkapi dengan sistem *curtain board* sehingga asap tidak dapat menyebar ke koridor dan membahayakan pasien yang sedang melakukan evakuasi

Gambar diatas memperlihatkan keadaan *Melinda Hospital* yang menggunakan dan tidak menggunakan *curtain board*. Dengan penggunaan alat tersebut, asap akan terhalang dan tidak dapat menyebar ke ruangan lain.

- Sebaiknya Melinda *Hospital* dilengkapi dengan sistem *curtain board* agar asap tidak menyebar ke koridor dan membahayakan pasien yang sedang melakukan evakuasi.

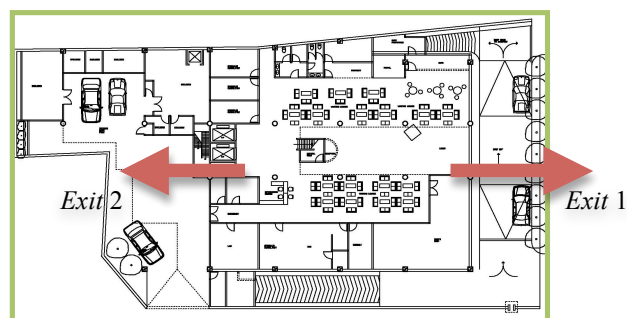
**Gambar 5.3** *Exit Area*

*Melinda Hospital* sudah memiliki 2 *exit* area atau 2 jalur evakuasi pada lantai 1 yaitu *exit* 1 melalui pintu utama *lobby* dan *exit* 2 melalui pintu kebakaran.

Namun *exit* melalui pintu kebakaran (*exit* 2) memiliki potensi kebakaran menengah karena mengakses menuju parkir area sehingga berbahaya bila dijadikan sebagai area evakuasi.

Sebaiknya area *exit* 2 yang menjadi salah satu dari area jalur evakuasi tidak dipakai sebagai parkir area agar jalur tersebut aman dari bahaya kebakaran.

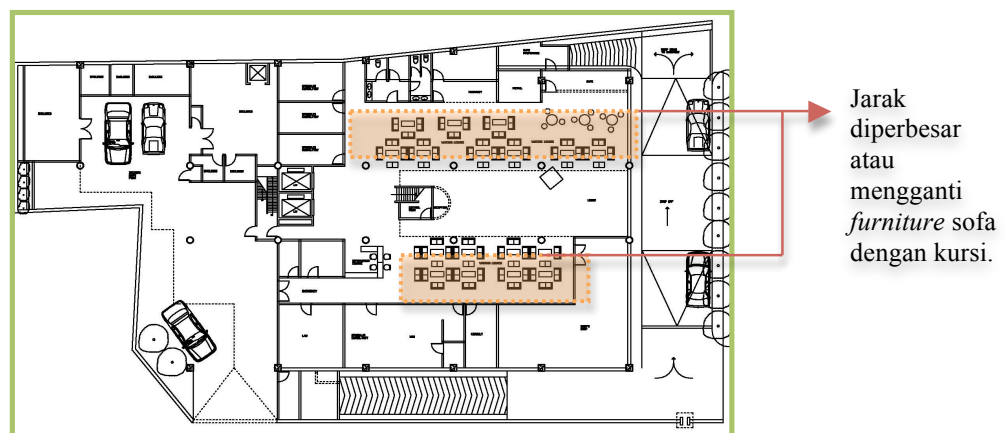
**Gambar 5.4** Hambatan Lantai 1

Area koridor kanan dan kiri pada lantai 1 merupakan area padat akan *furniture*, benda seni, dan akumulasi orang sehingga dapat menghambat proses evakuasi. Sebaiknya jarak antar *furniture* diberikan *space* yang lebih besar atau mengganti *furniture* sofa yang banyak memakan tempat dengan kursi.

- *Exit 2* yang menjadi salah satu area jalur evakuasi sebaiknya tidak dijadikan sebagai area parkir agar aman dari bahaya kebakaran.
- Jarak antar *furniture* sebaiknya diberikan *space* yang lebih besar atau mengganti *furniture* sofa dengan kursi agar tidak menjadi hambatan.

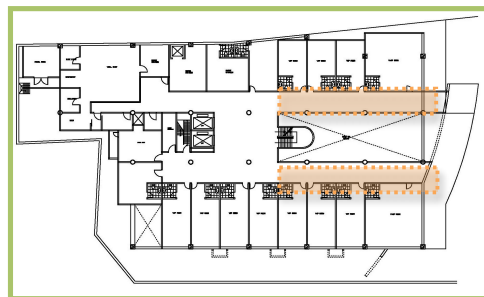
**Gambar 5.7** Koridor Buntu

Melinda Hospital memiliki koridor sepanjang 20 meter pada lantai 2 sampai 5 dan tidak memiliki pintu penyelamatan. Sebaiknya panjang koridor dikurangi atau ditempatkan pintu penyelamatan setelah mencapai panjang koridor 15 meter.

- Sebaiknya menempatkan pintu penyelamatan setelah mencapai panjang koridor 15 meter.
- Sebaiknya *way finding* didukung penerapannya dalam lantai, dinding, dan *plafond*, dapat berupa pola lantai, perbedaan warna, perbedaan *leveling*, dan sebagainya atau dengan menambah *sign system* di setiap belakang pintu kamar rawat dan depan elevator berupa denah jalur *exit* area.

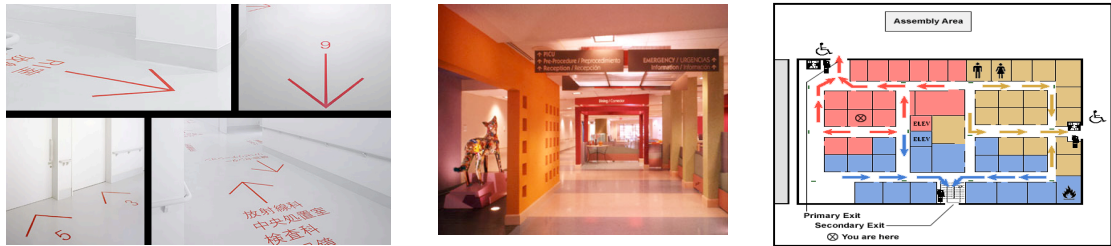
**Gambar 5.8** Saran *Way Finding*

**2. Way Finding** dalam kajian ini mengkhususkan pada *way finding* yang berada pada *Egress System*, yaitu *way finding* untuk menuju jalur evakuasi penyelamatan diri, Berdasarkan teori *way finding*, Melinda Hospital tidak menerapkan teori tersebut dalam *Egress System*, baik itu dilihat dari dinding, lantai, maupun *plafond*. *Way finding* hanya terlihat dari petunjuk arah jalan keluar yang terdapat pada area pintu kebakaran. Sebaiknya *way finding* didukung penerapannya dalam lantai, dinding, dan

*plafond*, dapat berupa pola lantai, perbedaan warna, perbedaan *leveling*, dan sebagainya. Dalam kasus *Melinda Hospital*, perbaikan renovasi seperti ini dirasa cukup sulit dengan pertimbangan akumulasi pasien sepanjang harinya, maka solusi lainnya yaitu dapat dengan menambah *sign system* di setiap belakang pintu kamar rawat dan di depan elevator, berupa denah yang menggambarkan jalur *exit area*.

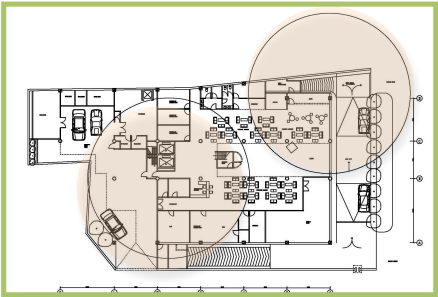
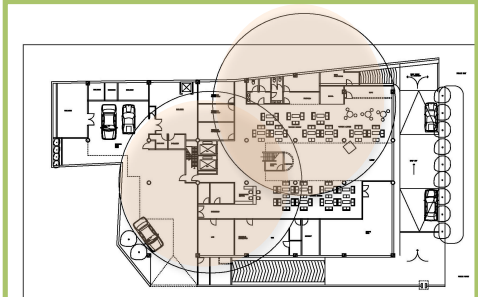
**Tabel 5.4** Tabel Alat Bantu Evakuasi pada Melinda *Hospital*

Hidran seharusnya tidak terhalang oleh benda-benda, namun pada lantai *lobby* hidran ternyata terhalang oleh meja. Peletakan lokasi hidran pun kurang efektif, hidran diletakan pada tempat yang salah sehingga selang yang terdapat di dalamnya tidak mencukupi untuk mengkover seluruh area dalam ruangan tersebut. Sebaiknya hidran ditaruh di tempat yang tepat sehingga dapat mengkover seluruh area atau ditambahkan PAR di area yang tidak dapat terkover hidran.

- Sebaiknya hidran ditaruh di tempat yang tepat sehingga dapat mengcover seluruh area atau ditambahkan PAR di area yang tidak dapat terkover hidran.
- Sebaiknya *spinkler* tetap terpasang pada *void* dan koridor. *Spinkler* pada koridor diletakkan tidak berdekatan dengan lukisan sehingga air *spinkler* tersebut tidak mengenai lukisan atau saran lainnya adalah dengan menambahkan *acrylic* penutup lukisan sampai pada batas lantai, sehingga air yang keluar dari *spinkler* tidak mengenai lukisan tetapi mengenai *acrylic* tersebut.

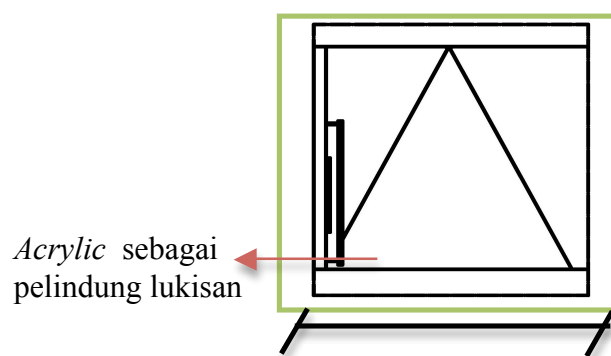
**Gambar 5.9** Saran *Spinkler* pada Galeri

5. Biasanya pada galeri diterapkan sistem kompartemen, namun *Melinda Hospital* tidak menerapkan sistem tersebut karena fungsi bangunan bukanlah fungsi sebagai galeri saja. Oleh karena itu sistem pengamanan akan bahaya kebakaran untuk rumah sakit dan galeri harus dapat di **kombinasikan** dengan baik, seperti tetap terpasangnya *spinkler* pada koridor dan *void*. *Spinkler* pada koridor diletakkan tidak berdekatan dengan lukisan sehingga air yang keluar dari *spinkler* tersebut tidak akan mengenai lukisan. Solusi lainnya adalah dengan menambahkan *acrylic* sampai pada batas lantai, sehingga air yang keluar dari *spinkler* tidak mengenai lukisan tetapi mengenai *acrylic* tersebut. Sedangkan *spinkler* pada *void* diatur sedemikian rupa dan ditaruh di perbatasan antar lantai sehingga *spinkler* tetap dapat melindungi area *void*, gambar ditunjukkan lebih jelas pada gambar 5.10.

Area jangkauan *spinkler*  
3 meter
