BAB 6

KESIMPULAN DAN SARAN

6.1.6 Usulan *layout* yang baik untuk bangunan *laundry X* yang baru

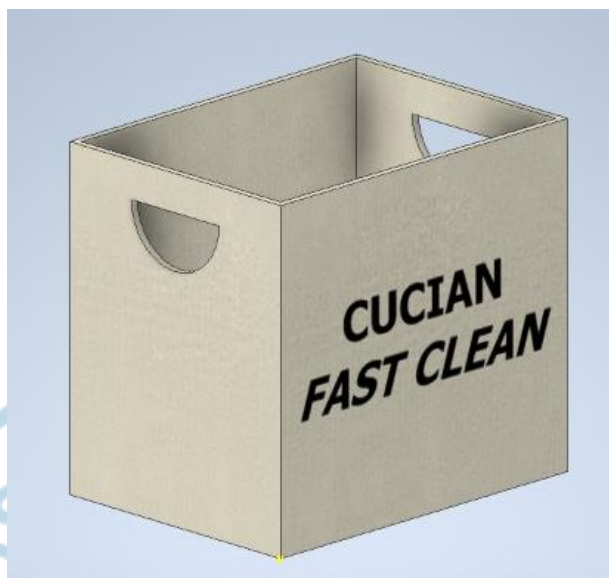
Gambar 6.2
Gambar rancangan *box* cucian kotor
(Cucian *fast clean* : Warna *cream*)

Fasilitas fisik berupa *box* cucian kotor ini digunakan untuk membantu pekerjaan pekerja dalam menyimpan cucian kotor dari para *customer* serta sebagai pemisah antara cucian *customer* kiloan biasa dengan cucian *customer fast clean*, peneliti memberikan warna yang berbeda pada setiap produknya. Warna “abu-abu” untuk cucian *customer* kiloan biasa dan warna “cream” untuk cucian *customer fast clean*. *Box* cucian kotor ini nantinya akan diletakkan pada fasilitas fisik berupa rak penyimpanan cucian kotor.

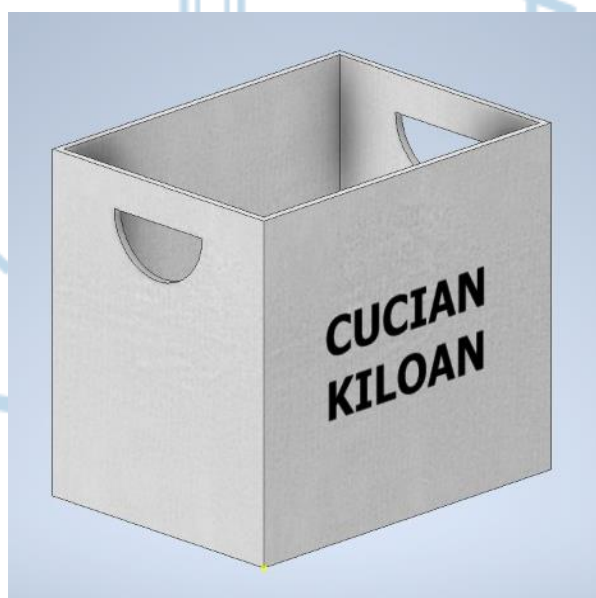
Gambar 6.3
Gambar rancangan *box* cucian kotor
(Cucian kiloan biasa : Warna Abu-abu)

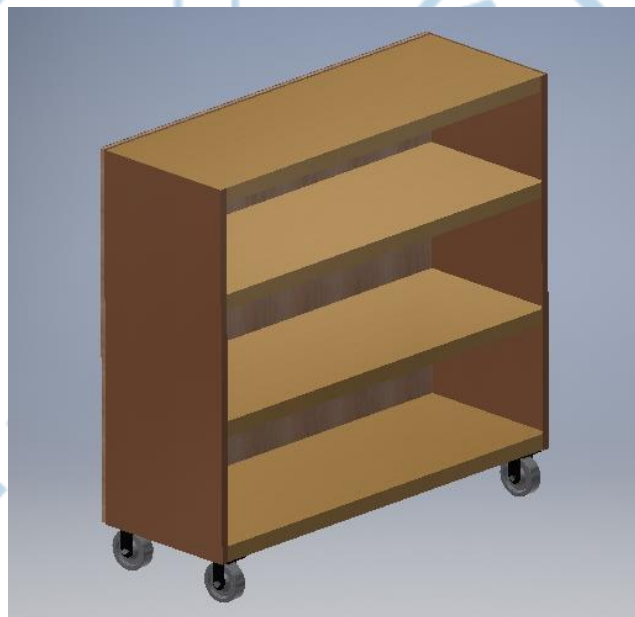
Gambar 6.4

Gambar rancangan rak penyimpanan cucian kotor

Fasilitas fisik berupa rak penyimpanan cucian kotor ini digunakan untuk membantu pekerjaan pekerja dalam menyimpan cucian kotor dari para *customer*. *Box* cucian kotor yang telah peneliti rancang pada sub bab sebelumnya, akan diletakkan pada fasilitas fisik berupa rak penyimpanan cucian

kotor. Serta rancangan fasilitas fisik ini memiliki roda pada bagian bawah, yang dimana bertujuan agar fasilitas fisik ini mudah saat akan dipindahkan. Dalam sebuah rak penyimpanan cucian kotor ini mampu menampung 9 *box* cucian kotor. Yang dimana antar slotnya memiliki kapasitas 3 buah *box* cucian kotor.
