## INVESTIGASI DAN MITIGASI STRUKTUR BANGUNAN SEKOLAH AKIBAT GEMPA BUMI CIANJUR

Anang Kristianto\*, Daud R Wiyono, Deni Setiawan, Andrias Suhendra, Yosafat Aji  
Pranata

Jurusan Teknik Sipil, Universitas Kristen Maranatha, Bandung  
\*anang.kristianto@gmail.com

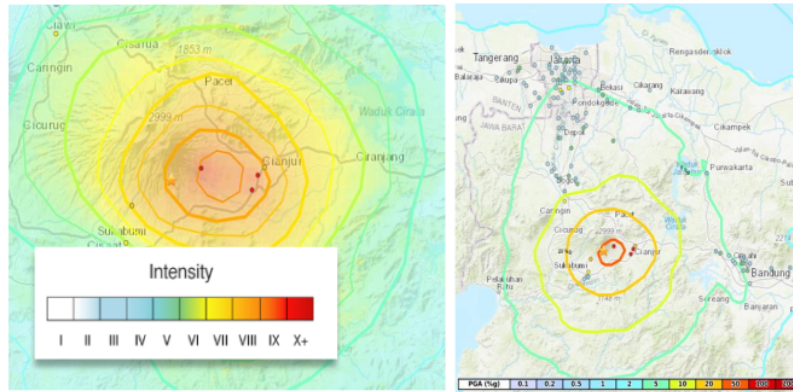
Gambar 1. Peta Intensitas dan PGA gempa bumi Cianjur (Sumber: USGS)

area dekat episenter, sumber gempa cukup dangkal dan berada dangkat sehingga kerusakan yang terjadi cukup besar. Gambar 1 memperlihatkan intensitas gempa dan percepatan puncak batuan dasar (*Peak Ground Acceleration, PGA*) pada daerah sekitar episenter.
