We have reached a decision regarding your submission to Servirisma, "INVESTIGASI DAN MITIGASI STRUKTUR BANGUNAN SEKOLAH AKIBAT GEMPA BUMI CIANJUR".

INVESTIGASI DAN MITIGASI STRUKTUR BANGUNAN SEKOLAH AKIBAT GEMPA BUMI CIANJUR

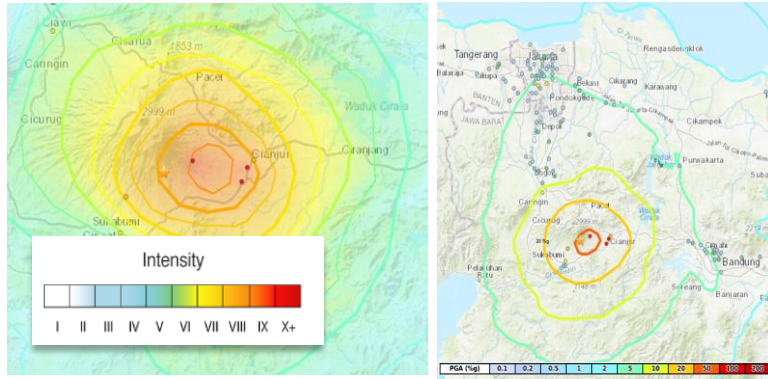
Gambar 1. Peta Intensitas dan PGA gempa bumi Cianjur (Sumber : USGS)

Analisis beban gempa didapatkan dari dua sumber, yaitu BMKG (Badan Meteorologi, Klimatologi dan Geofisika) serta dari USGS (United State Geological Survey). Peta intensitas gempa berdasarkan *Modified Mercalli Intensity* (MMI) serta data percepatan tanah pada batuan dasar (PGA) didapatkan dari USGS berdasarkan peta intensitas dan PGA pada Gambar 1 dan dirangkum sesuai lokasi sekolah seperti pada Tabel 1.

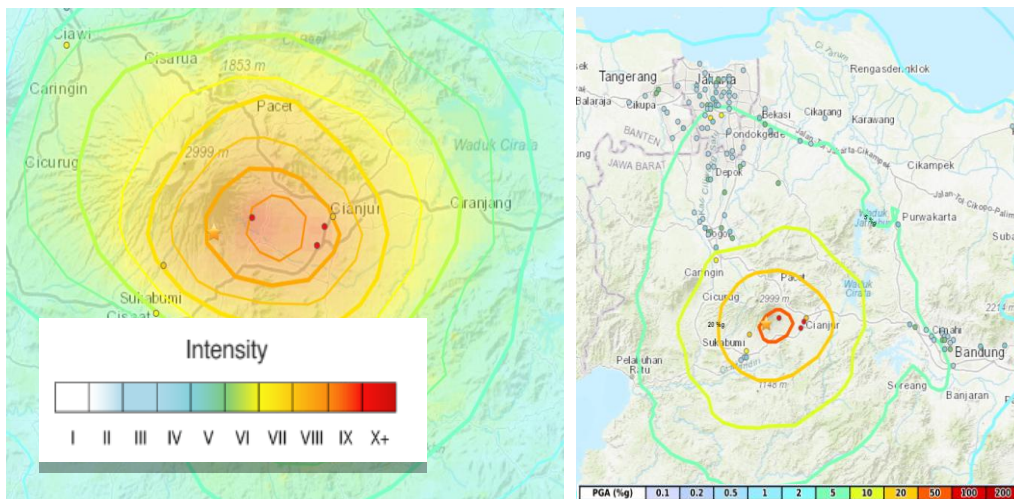
Gambar 1. Peta Intensitas dan PGA gempa bumi Cianjur (Sumber: USGS)

Sesuai informasi dari BMKG, gempa bumi Cianjur terjadi pada hari Senin, 21 November 2022, pukul 13:21:10 WIB dengan magnitudo M 5,6 pada kedalaman 10 km. Lokasi pusat gempa pada koordinat 107,05 BT dan 6,84 LS, berjarak sekitar 9,65 km barat daya Kota Cianjur atau 16,8 km timur laut Kota Sukabumi. Sumber gempa diperkirakan berasal dari sesar Cimandiri, meskipun begitu pusat gempa terletak cukup jauh dari jalur patahan Cimandiri tersebut. Lokasi kerusakan berpusat di sekitar area dekat episenter, sumber gempa cukup dangkal dan berada di darat sehingga kerusakan yang terjadi cukup besar. Gambar 1 memperlihatkan intensitas gempa dan percepatan puncak batuan dasar (*Peak Ground Acceleration, PGA*) pada daerah sekitar episenter.
