Evaluasi Pengerjaan *Detailing* Tulangan pada Komponen Struktur Beton Bertulang Pembangunan Rumah Sederhana di Wilayah Kabupaten Bandung

ABSTRACT. *Evaluation of Reinforcing Bar Detailing Work in Reinforced Concrete Structural Components for Simple House Construction in the Bandung Regency Area.*

Peninjauan sampel studi literatur diambil dari salah satu rumah dari Desa Sadu, Kecamatan Soreang, Kabupaten Bandung sebagai tempat dilaksanakannya program BSPS. Spesifikasi struktur sebagai berikut:

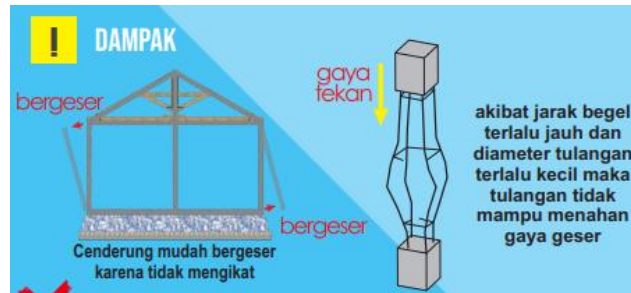
Gambar 18. Dampak Keruntuhan Buckling
Sumber: Modul RLH PUPR, 2023

Buckling adalah perubahan bentuk mendadak pada elemen struktural ketika diberi beban tekan yang mencapai ambang kritis. Fenomena ini sering terjadi secara tiba-tiba dan dapat menyebabkan perpindahan yang signifikan. Meskipun tidak selalu mengakibatkan perubahan fisik atau keretakan pada material, *buckling* dianggap sebagai bentuk kegagalan karena elemen struktural yang mengalami lengkungan dan tidak lagi mampu mendukung beban sesuai dengan perencanaan awalnya (Gambar 18).

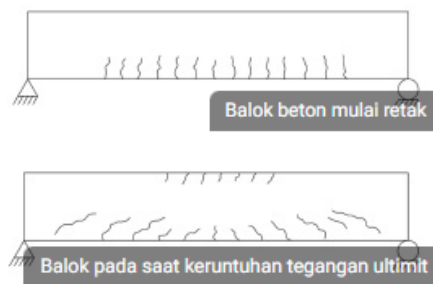
Gambar 24. Keruntuhan Tegangan Ultimit Balok
Sumber: Google Photos, 2023

a. Keruntuhan Tarik (*UnderReinforced*)

Keruntuhan Tarik terjadi ketika regangan baja (ϵ_s) lebih besar daripada regangan beton (ϵ_y) yang mengakibatkan tulangan mengalami deformasi sebelum betonnya pecah.

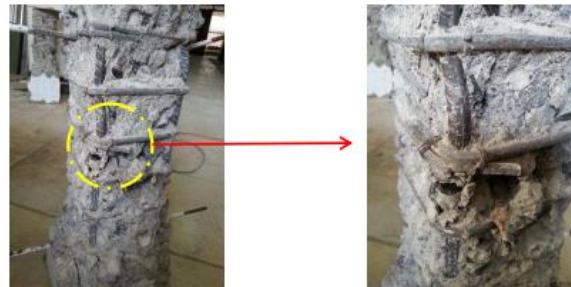
Gambar 28. Hasil Pengujian Kolom K90
Sumber: Kristianto, A. 2015

Seperti dijelaskan dalam bagian 2.3, kesalahan dalam merancang detail pada kolom bisa mengakibatkan keruntuhan akibat tekanan dan buckling. Berdasarkan hasil pengujian mengenai perilaku tulangan (Kristianto, A. 2015), bentuk tikungan pada sambungan antar sengkang memengaruhi karakteristik tulangan. Penggunaan tikungan dengan sudut 90° mengakibatkan sambungan menjadi longgar dan menyebabkan tulangan longitudinal melengkung secara berlebihan di area sudut yang memiliki tikungan tersebut.
