BAB 5

KESIMPULAN DAN SARAN

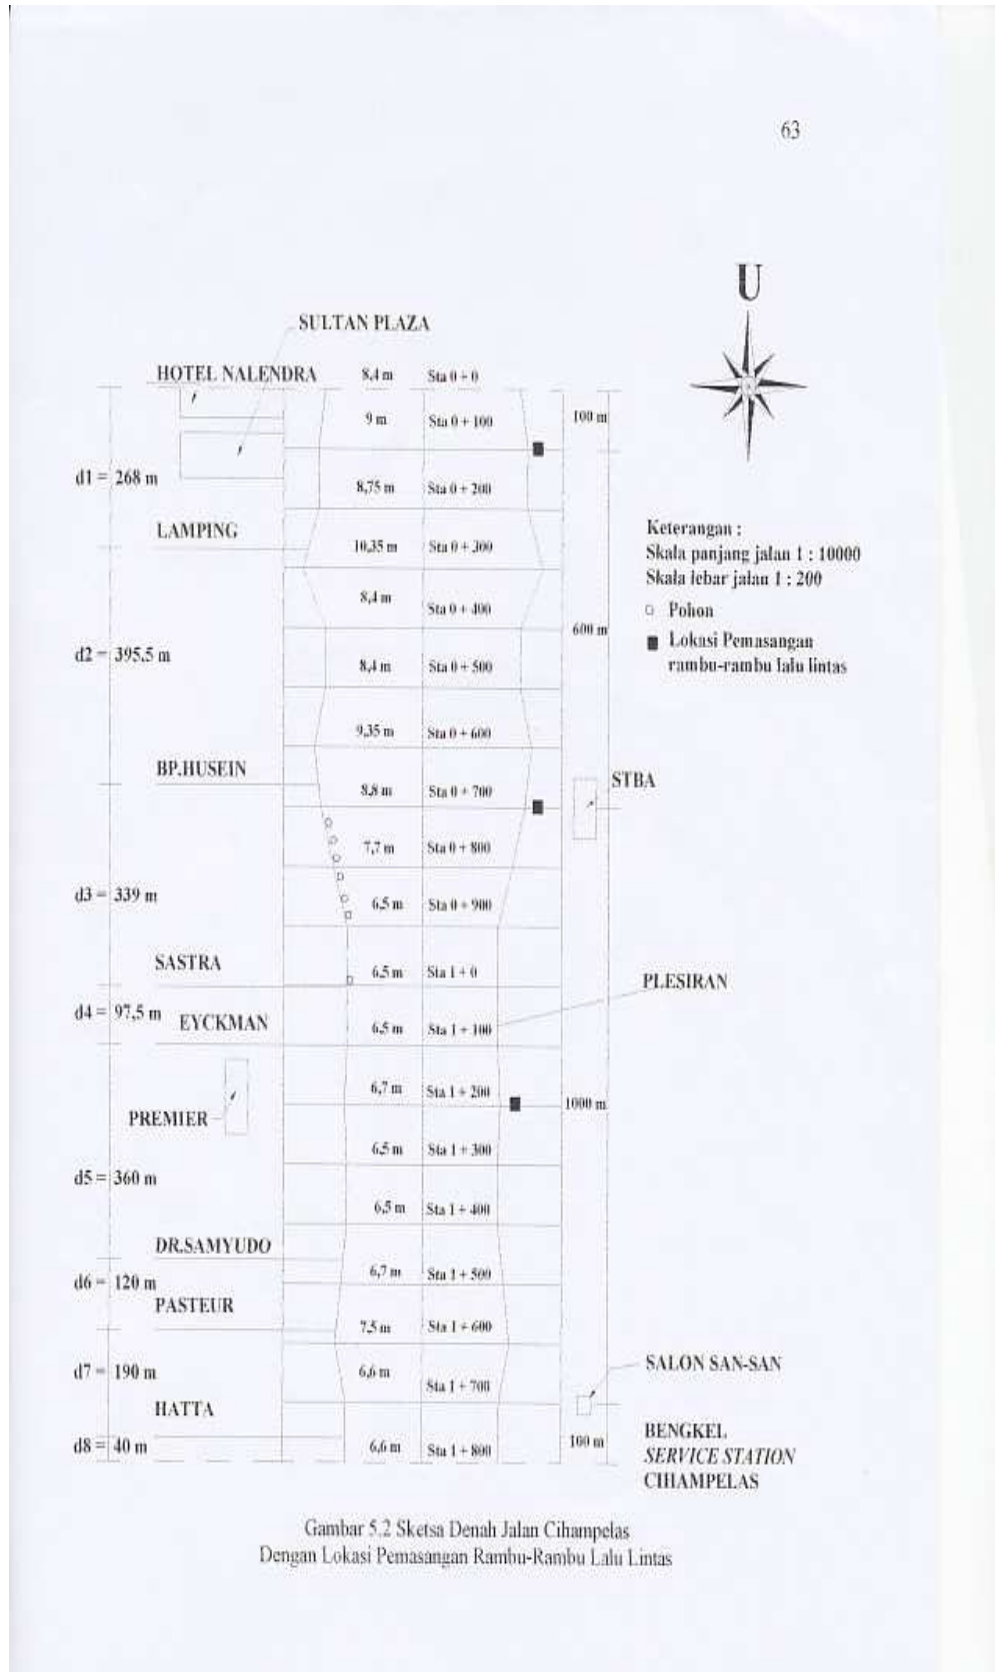
Gambar 5.1 Rambu-Rambu Dilarang Parkir
Dan Angkot Dilarang Ngetem

3. Angkot tidak diperbolehkan menunggu penumpang (ngetem) dengan memberi rambu dilarang ngetem di sta 0 +100, 0 + 700, dan 1 + 200. Dapat dilihat pada Gambar 5.1 dan Gambar 5.2.
4. Memasang rambu-rambu dilarang parkir pada tempat yang dianggap rawan macet di sta 0+100, 0+700, dan 1+200. Dapat dilihat pada Gambar 5.1 dan Gambar 5.2.
5. Dibuat jembatan penyebrangan untuk pejalan kaki.
