SEJARAH BANGUNAN PENDOPO GUBERNUR BANTEN

SEJARAH BANGUNAN PENDOPO GUBERNUR BANTEN TAHUN 2014

Kegiatan Pengelolaan dan Pemeliharaan Cagar Budaya,
Museum dan Kesenjaraan

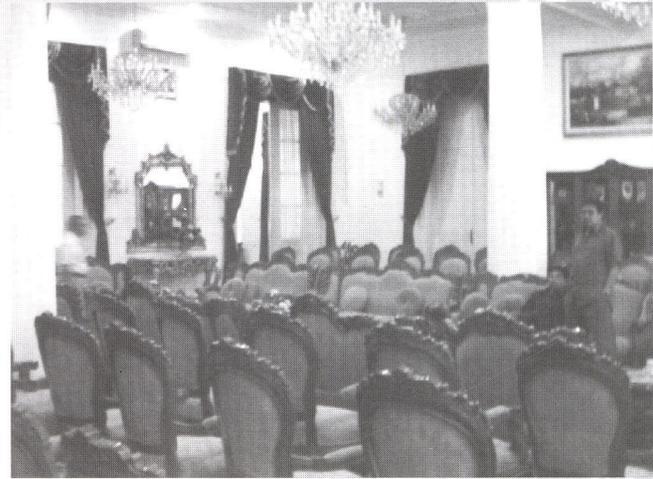
Interior pada bangunan utama dengan gaya klasik

Memasuki bangunan utama langsung disambut dengan dominasi desain interior bergaya klasik. Dinding dan ceiling gipsium di cat putih memberi kesan megah, warna putih identik dengan kesan 'dingin' dan kaku, namun tirai berwarna biru tua dengan detail emas memberi kesan 'hangat' pada ruang. Tirai-tirai tersebut didesain khusus dengan aksesoris draperi, serta dihias *tie back* yang dipasang pada setiap pintu dan jendela, pada bagian kaca ditutup dengan *vitrage* (*vitrage*) berwarna *broken white* memberi kesan klasik pada ruang. Kesan hangat,

klasik dan elegan diperkuat dengan penggunaan karpet mempercantik lantai marmer, kehadiran furnitur dari kayu seperti kursi dengan padu padan *upholstery* atau kain penutup bermotif floral dan *show case* dengan *finishing* natural sehingga terlihat gurat serat kayu yang indah dan lampu-lampu kristal *chandeliers* yang termasuk pada elemen interior ini dapat menciptakan kilauan dari penerangan lampu yang menyebar hangat keseluruh ruang. Sistem pencahayaan di ruang ini juga dibantu dengan lampu jenis *downlight* yang digunakan untuk keperluan umum saat *chandeliers* digunakan saat kegiatan khusus. Pengaturan udara di ruang ini dibantu oleh pendingin ruang (AC) karena lubang ventilasi yang dulu ada telah ditutup.

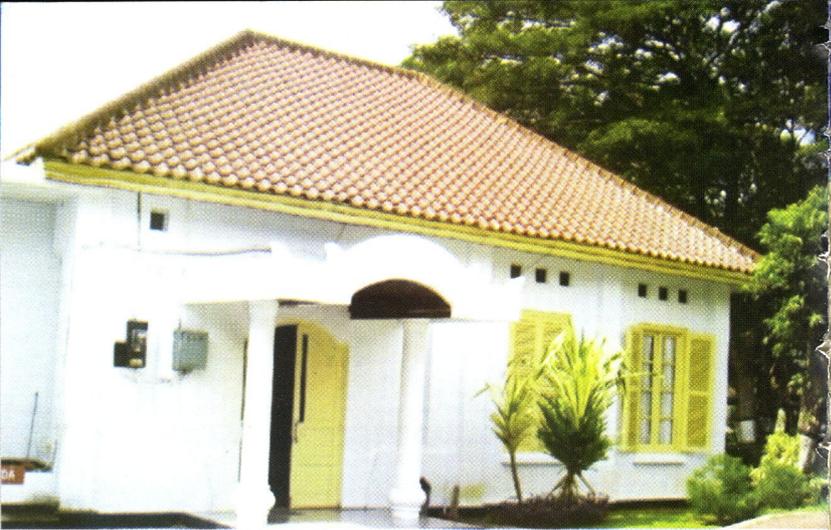
Facade bangunan di cat putih ini mempunyai satu pintu utama dengan tinggi sekitar 2 meter dengan detail *arch* atau lengkung pada bagian atasnya, pintu ini di cat dengan warna *soft yellow* dengan dilengkapi 2 tiang penyangga atap kanopi dan 2 jendela dengan tinggi masing-masing 2 meter dan lebar 120 cm dua bukaan daun jendela, desain rangkap tipe *jalousie* yang juga berwarna *soft yellow*. Pada data fisik kantor Gubernur Banten terdapat catatan bahwa dapat dipastikan kanopi tersebut merupakan bangunan baru. Pada bagian bawah tiang / pilar terdapat detail yang menarik dengan bentuk menyerupai buah labu

seperti yang terdapat pada umpak masjid Agung Banten Lama. Tiang dengan detail seperti ini akan banyak di jumpai di sekitar bangunan-bangunan lain. Total jendela pada bangunan ini berjumlah 10 buah, yaitu 4 buah di bagian belakang bangunan dan masing-masing 2 buah di dinding sisi timur dan barat dan *facade*. Pada bagian atas jendela terdapat ventilasi berbentuk kotak berukuran 25x25 cm, masing-masing jendela mempunyai 3 buah lubang ventilasi, pada sisi atas dekat pintu masuk juga terdapat satu lubang ventilasi dengan bentuk serupa.

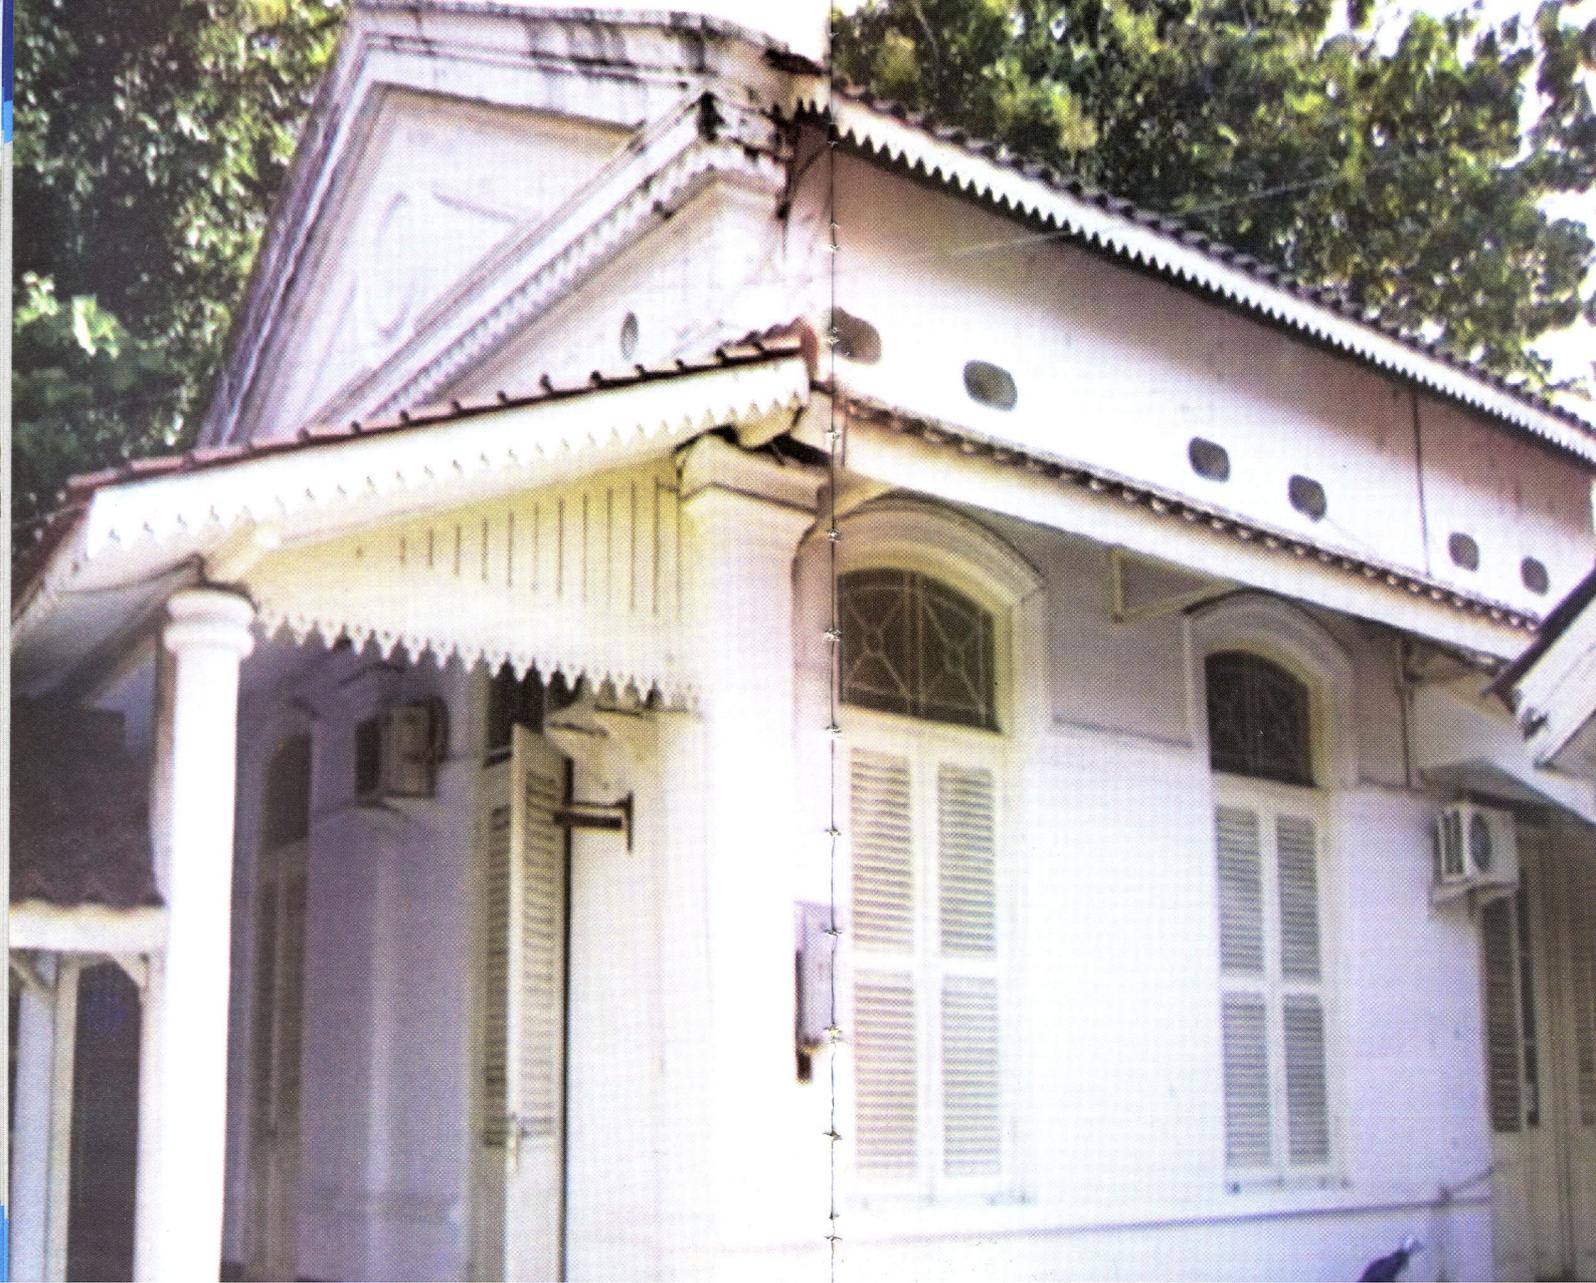
lisplang Masjid Agung Banten, ataupun bangunan-bangunan pendopo di Jawa Tengah.

Pada bagian depan bangunan terdapat teras dengan atap yang ditopang oleh 4 tiang yang bentuknya serupa dengan tiang pada kantor Kantor Biro Umum dan Keuangan dan pada dinding *facade* nya terdapat tiang semu (*pilaster*). Pada dinding sisi depan ini terdapat 2 pintu masuk jenis *jalousie*. Daun pintu terdiri dari dua bagian, bagian atas terbuat dari bahan kayu dengan hiasan kayu bersusun ke bawah (*jalousie*). Pada bangunan ini terdapat 3 buah jendela dengan desain yang sama dengan pintu. Lubang angin atau ventilasi terdapat di atas daun pintu. Di setiap sisinya terdapat hiasan pelipit dan diberi jeruji besi dengan bentuk-bentuk geometris. Pada bagian atas ventilasi berbentuk *arc*. Di bangunan bagian belakang pada dinding utara, terdapat dua buah ruangan yang merupakan bekas penjara dengan pintu masuk berbentuk *arc* atau lengkung dengan daun pintu terbuat dari kayu, terlihat ketebalan dinding 30 cm saat pintu penjara terbuka.
