Manajemen Bencana di Kota Manado Melalui Kegiatan Deteksi Sisa Kekuatan Material Bangunan

Yosafat Aji Pranata¹, Muhammad Rusli²

¹Fakultas Teknik Universitas Kristen Maranatha

²Pusat Litbang Perumahan dan Permukiman, Kementerian PUPR

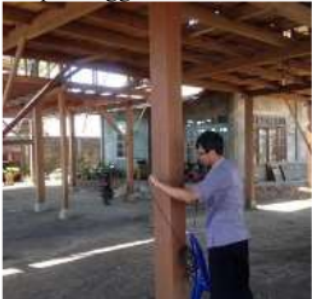
Gambar 1. Uji Deteksi Tiang/Kolom pada Bangunan Rumah Tinggal di Kota Manado Tahun 2015

Gambar 1 memperlihatkan salah satu bagian kegiatan pengabdian kepada masyarakat yang telah dilakukan pada tahun 2015 yaitu kegiatan deteksi kualitas material kayu pada bangunan eksisting sebagai bagian dari kegiatan pengabdian kepada masyarakat khususnya di bidang Teknik Sipil pada kurun waktu tahun 2015. Uji deteksi dilakukan pada komponen-komponen bangunan yang dikategorikan sebagai komponen struktur atau komponen yang berperan terhadap kekuatan bangunan.

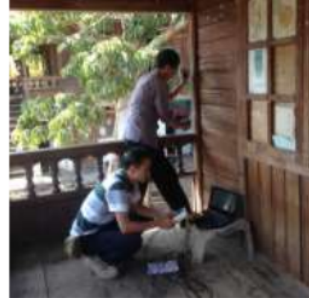
Gambar 2. Titik Pengambilan Sampel pada Tiang Bangunan Rumah Tinggal di Kota Manado (Pranata & Rusli, 2015).

Dalam tulisan ini, kegiatan pengabdian kepada masyarakat dalam bentuk pengujian kualitas/kekuatan kayu bangunan dilakukan di Kota Manado. Gambar 2 dan Gambar 3 memperlihatkan proses pengujian kualitas kayu pada bangunan rumah tinggal di Kota Manado. Kegiatan pengujian kualitas bangunan tersebut dengan mengambil sampel rumah tinggal berdasarkan kebutuhan dari pemilik bangunan terkait rencana dan metode
