Authors	Yosafat Aji Pranata, Muhammad Rusli
Title	Manajemen Bencana di Kota Manado Melalui Kegiatan Deteksi Sisa Kekuatan Material Bangunan
Original file	7012-17167-1-SM.DOC 2020-10-23
Supp. files	None
Submitter	Dr. Yosafat Aji Pranata

MANAJEMEN BENCANA DI KOTA MANADO MELALUI KEGIATAN DETEKSI SISA KEKUATAN MATERIAL BANGUNAN

Yosafat Aji Pranata¹, Muhammad Rusli²

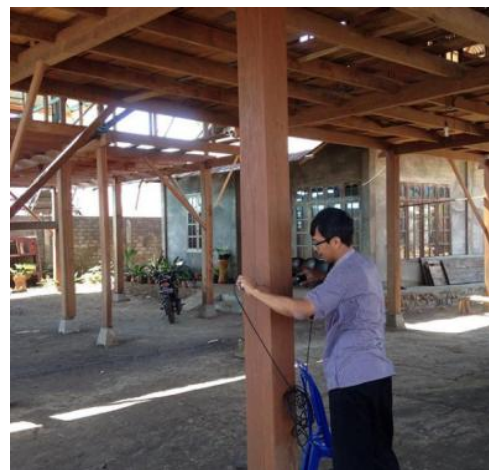
Gambar 1. Uji deteksi tiang/kolom pada bangunan rumah tinggal di kota Manado tahun 2015.

Gambar 1 memperlihatkan salah satu bagian kegiatan pengabdian kepada

masyarakat yang telah dilakukan pada tahun 2015 yaitu kegiatan deteksi kualitas material kayu pada bangunan-bangunan eksisting sebagai bagian dari kegiatan pengabdian kepada masyarakat khususnya di bidang Teknik Sipil pada kurun waktu tahun 2015.

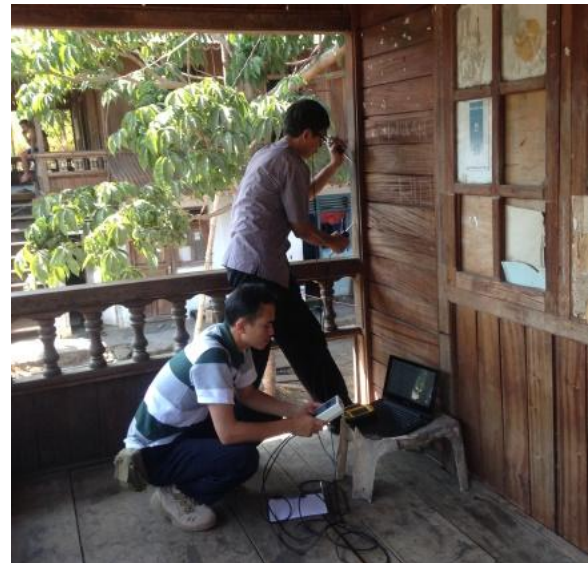
Gambar 2. Titik pengambilan sampel pada tiang bangunan rumah tinggal di kota Manado (Pranata dan Rusli, 2015).

Dalam tulisan ini, kegiatan pengabdian kepada masyarakat dalam bentuk pengujian kualitas/kekuatan kayu bangunan dilakukan di Kota Manado. Gambar 2 memperlihatkan

proses pengujian kualitas kayu pada bangunan rumah tinggal di kota Manado.

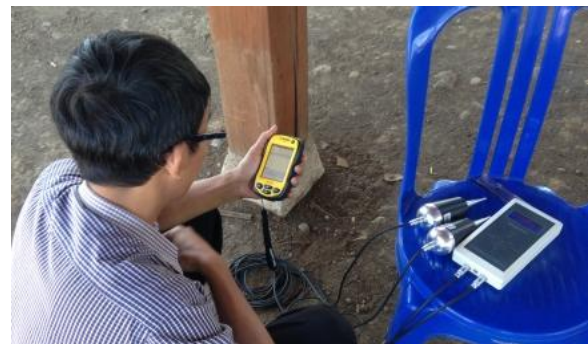
Gambar 3. Pembacaan data pada proses pengujian (Pranata dan Rusli, 2015).

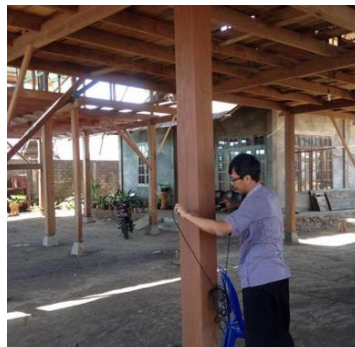
Gambar 1. Uji deteksi tiang/kolom pada bangunan rumah tinggal di kota Manado tahun 2015.

Gambar 1 memperlihatkan salah satu bagian kegiatan pengabdian kepada masyarakat yang telah dilakukan pada tahun 2015 yaitu kegiatan deteksi kualitas material kayu pada bangunan-bangunan eksisting

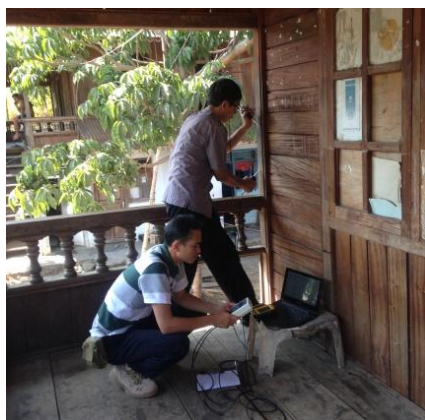
Gambar 2. Titik pengambilan sampel pada tiang bangunan rumah tinggal di kota Manado (Pranata dan Rusli, 2015).

Dalam tulisan ini, kegiatan pengabdian kepada masyarakat dalam bentuk pengujian kualitas/kekuatan kayu bangunan dilakukan di Kota Manado. Gambar 2 memperlihatkan proses pengujian kualitas kayu pada bangunan rumah tinggal di kota Manado.

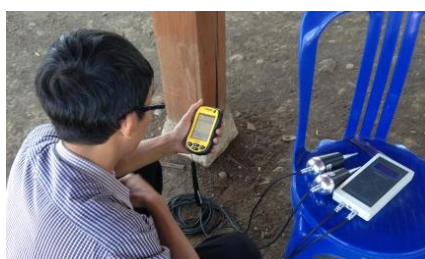
Gambar 3. Pembacaan data pada proses pengujian (Pranata dan Rusli, 2015).

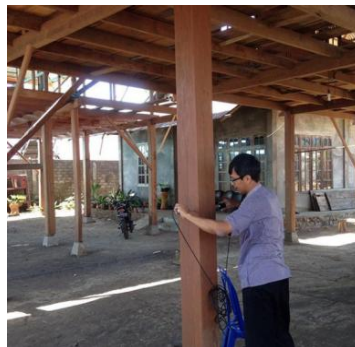
Gambar 1. Uji deteksi tiang/kolom pada bangunan rumah tinggal di kota Manado tahun 2015.

Gambar 1 memperlihatkan salah satu bagian kegiatan pengabdian kepada masyarakat yang telah dilakukan pada tahun 2015 yaitu kegiatan deteksi kualitas material kayu pada bangunan-bangunan eksisting

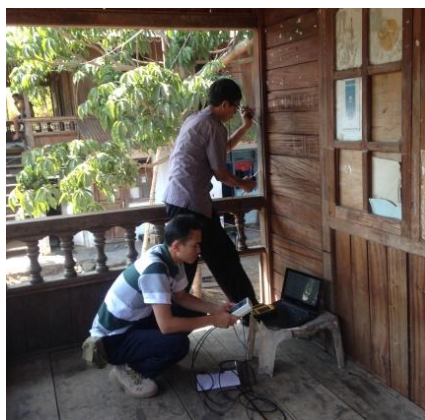
Gambar 2. Titik pengambilan sampel pada tiang bangunan rumah tinggal di kota Manado (Pranata dan Rusli, 2015).

Dalam tulisan ini, kegiatan pengabdian kepada masyarakat dalam bentuk pengujian kualitas/kekuatan kayu bangunan dilakukan di Kota Manado. Gambar 2 memperlihatkan proses pengujian kualitas kayu pada bangunan rumah tinggal di kota Manado.

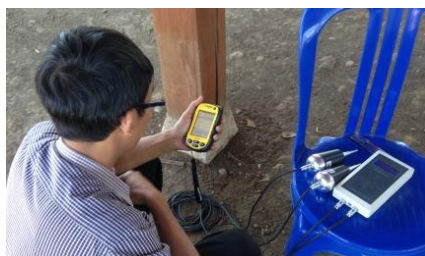
Gambar 3. Pembacaan data pada proses pengujian (Pranata dan Rusli, 2015).

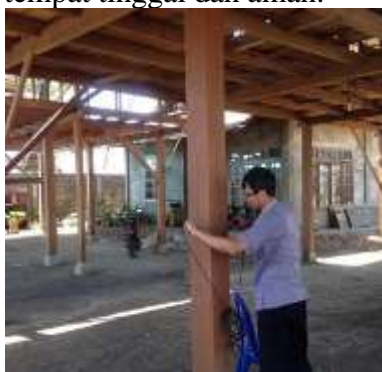
Gambar 1. Uji Deteksi Tiang/Kolom pada Bangunan Rumah Tinggal di Kota Manado Tahun 2015

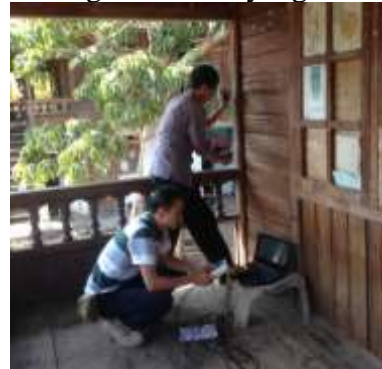
Gambar 2. Titik Pengambilan Sampel pada Tiang Bangunan Rumah Tinggal di Kota Manado (Pranata & Rusli, 2015).

Dalam tulisan ini, kegiatan pengabdian kepada masyarakat dalam bentuk pengujian kualitas/kekuatan kayu bangunan dilakukan di Kota Manado. Gambar 2 dan Gambar 3 memperlihatkan proses pengujian kualitas kayu pada bangunan rumah tinggal di Kota Manado. Kegiatan pengujian kualitas bangunan tersebut dengan mengambil sampel rumah tinggal berdasarkan kebutuhan dari pemilik bangunan terkait rencana dan metode

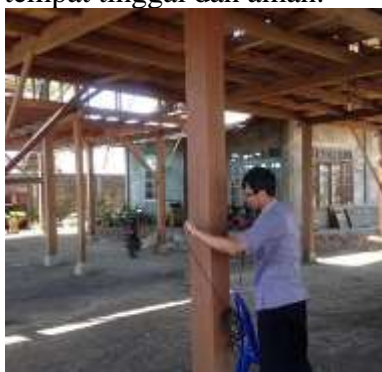
Gambar 1. Uji Deteksi Tiang/Kolom pada Bangunan Rumah Tinggal di Kota Manado Tahun 2015

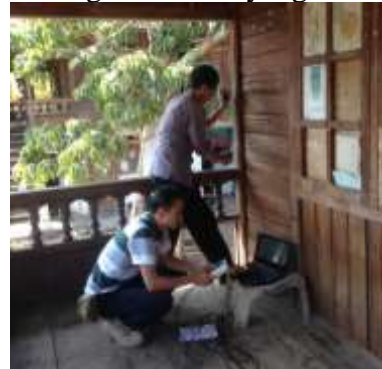
Gambar 2. Titik Pengambilan Sampel pada Tiang Bangunan Rumah Tinggal di Kota Manado (Pranata & Rusli, 2015).

Dalam tulisan ini, kegiatan pengabdian kepada masyarakat dalam bentuk pengujian kualitas/kekuatan kayu bangunan dilakukan di Kota Manado. Gambar 2 dan Gambar 3 memperlihatkan proses pengujian kualitas kayu pada bangunan rumah tinggal di Kota Manado. Kegiatan pengujian kualitas bangunan tersebut dengan mengambil sampel rumah tinggal berdasarkan kebutuhan dari pemilik bangunan terkait rencana dan metode

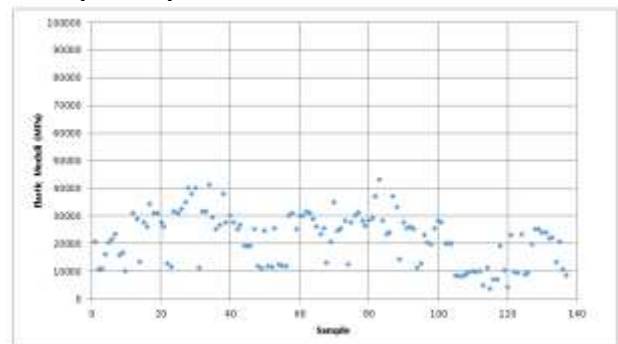
Gambar 4. Data Modulus Elastisitas Dinamik Hasil Pengujian Sampel Rumah Tinggal di Kota Manado (Pranata & Rusli, 2015).

Hasil pengujian pada Gambar 4 memperlihatkan secara umum kualitas kayu (modulus elastisitas dinamik) rata-rata adalah 21985,89 MPa, maka mengacu pada Standar Nasional Indonesia yaitu peraturan kayu Indonesia SNI 7973:2013 termasuk dalam kategori mutu kayu E21, yang berarti termasuk dalam kelas I.

Hasil kegiatan pengujian pada rumah tinggal di Kota Manado secara umum ditampilkan pada Gambar 4.
